令和元年度  
通学路等安全推進会議  
合同点検実施結果

【令和元年度に合同点検を実施した箇所】

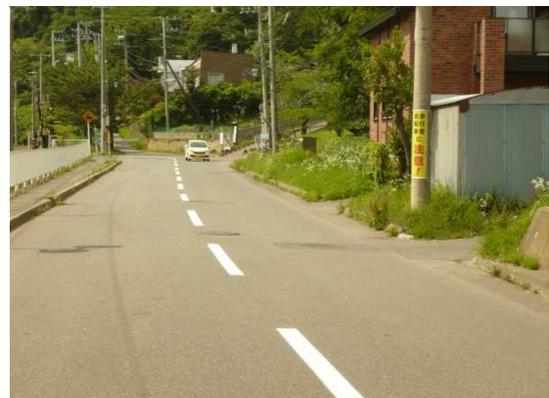
① 撮影【対策後】

注意喚起の看板設置済

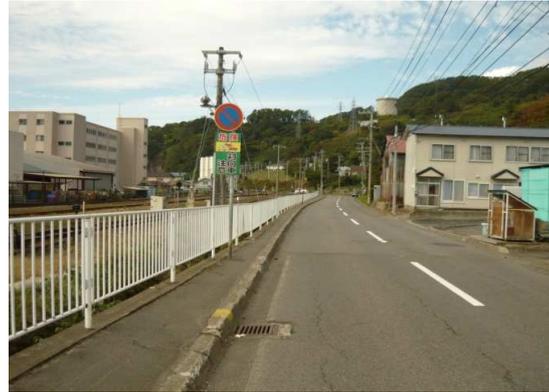
② 撮影【対策後】

注意喚起「危険 対向車注意」  
 看板の向きを反転

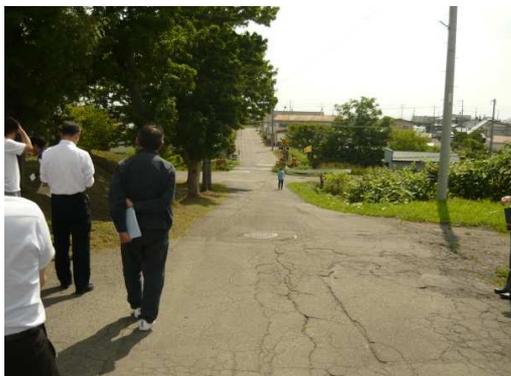
① 撮影【対策前】

現状	対策
三叉路になっており通行の優先順位がわかりにくい。 母と子の館前の通路の勾配がきつく冬期間の通行が危険。	一時停止標識と停止線設置済 母と子の館前通路に手摺を設置済

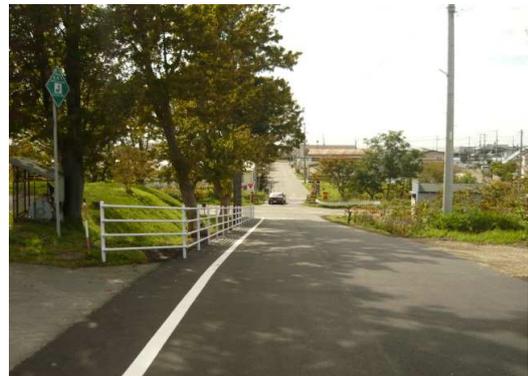
① 撮影【対策後】

母と子の館前通路に手摺を設置

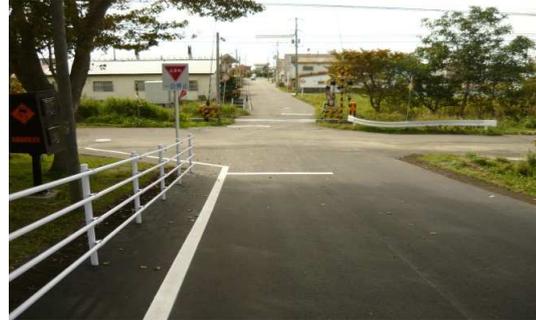
② 撮影【対策後】

一時停止標識と停止線を設置

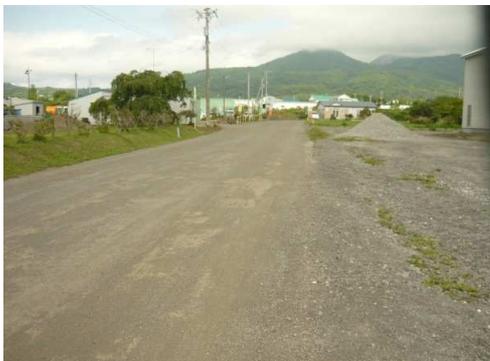
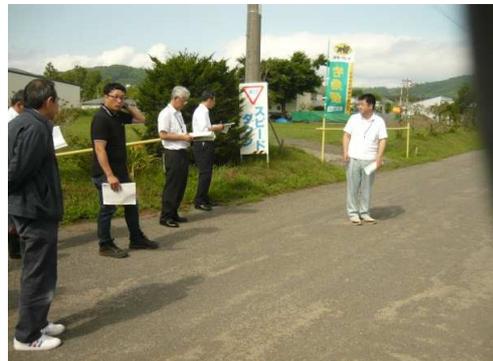
現状	対策
運輸会社が有り大型車が通行。 (一部区間未舗装)	平成31年1月に町道認定し、令和元年度に道路改良工事を 実施。

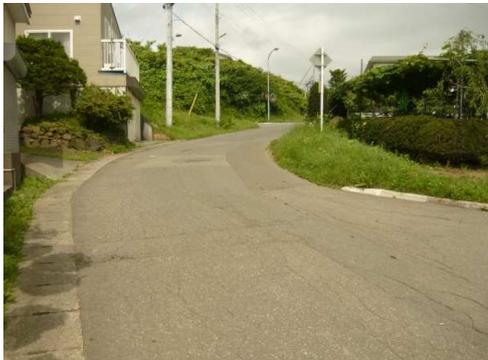
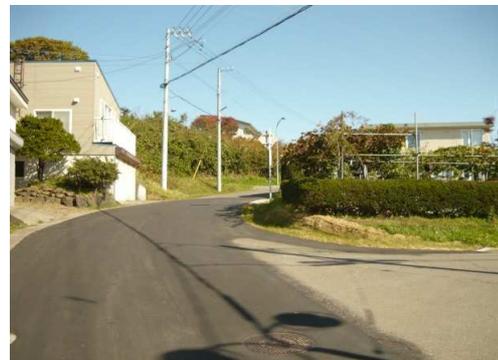
現状	対策
車道が狭く歩道がない。 カーブがきつく見通しが悪い。	令和元年度に一部区間において道路拡幅工事を実施済

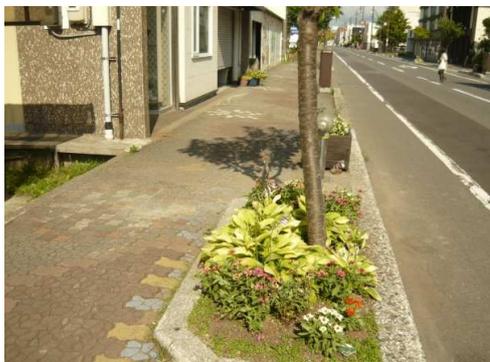
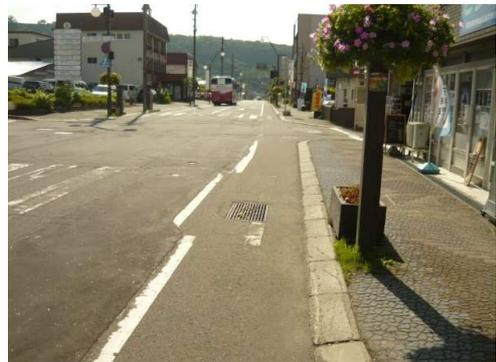
現状	対策
歩道平板ブロックに凹凸がありキャリーケースを持った観光客があるきづらいため、車道を歩いており危険。	平板ブロックを撤去し、カラー舗装とする工事を行う。 (令和元年度：実施設計 令和2年度から：工事)

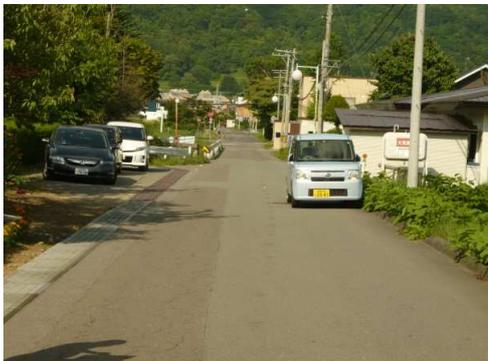
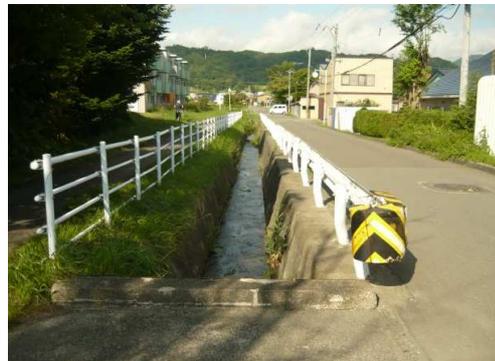
現状	対策
水路があり道路が狭い。	車道拡幅工事を検討。 (水路を暗渠(箱型水路)に変更)

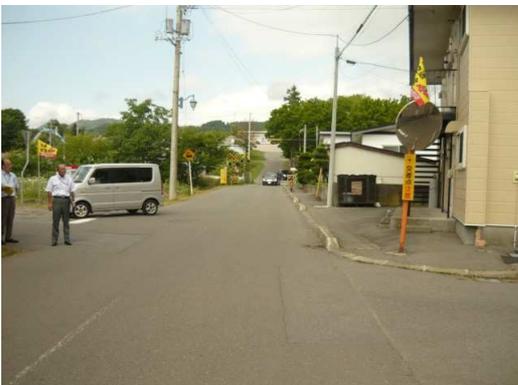
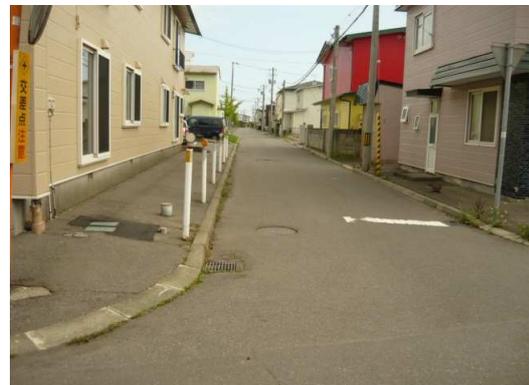
道路が狭く見通しが悪い。

注意喚起看板を設置済  
道路改良工事を検討。

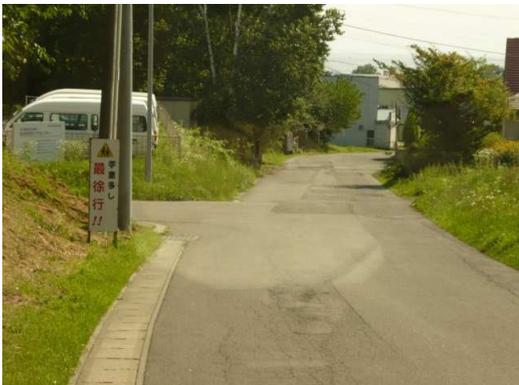
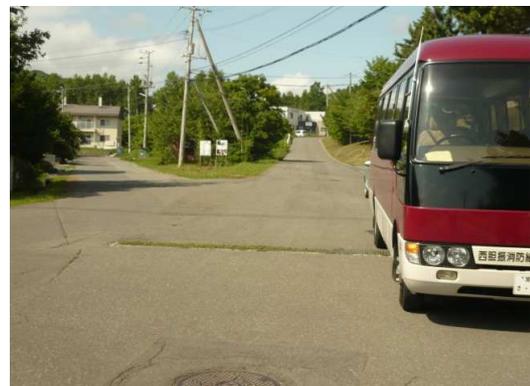
現状	対策
道路が狭く歩道がない。	制限速度30km/h規制要望を継続し、経過観察。 注意看板設置済。 道路改良工事を検討。
