# 伏見橋崩落調査委員会

## 報 告 書 (概 要)

平成 27 年 3 月

洞 爺 湖 町

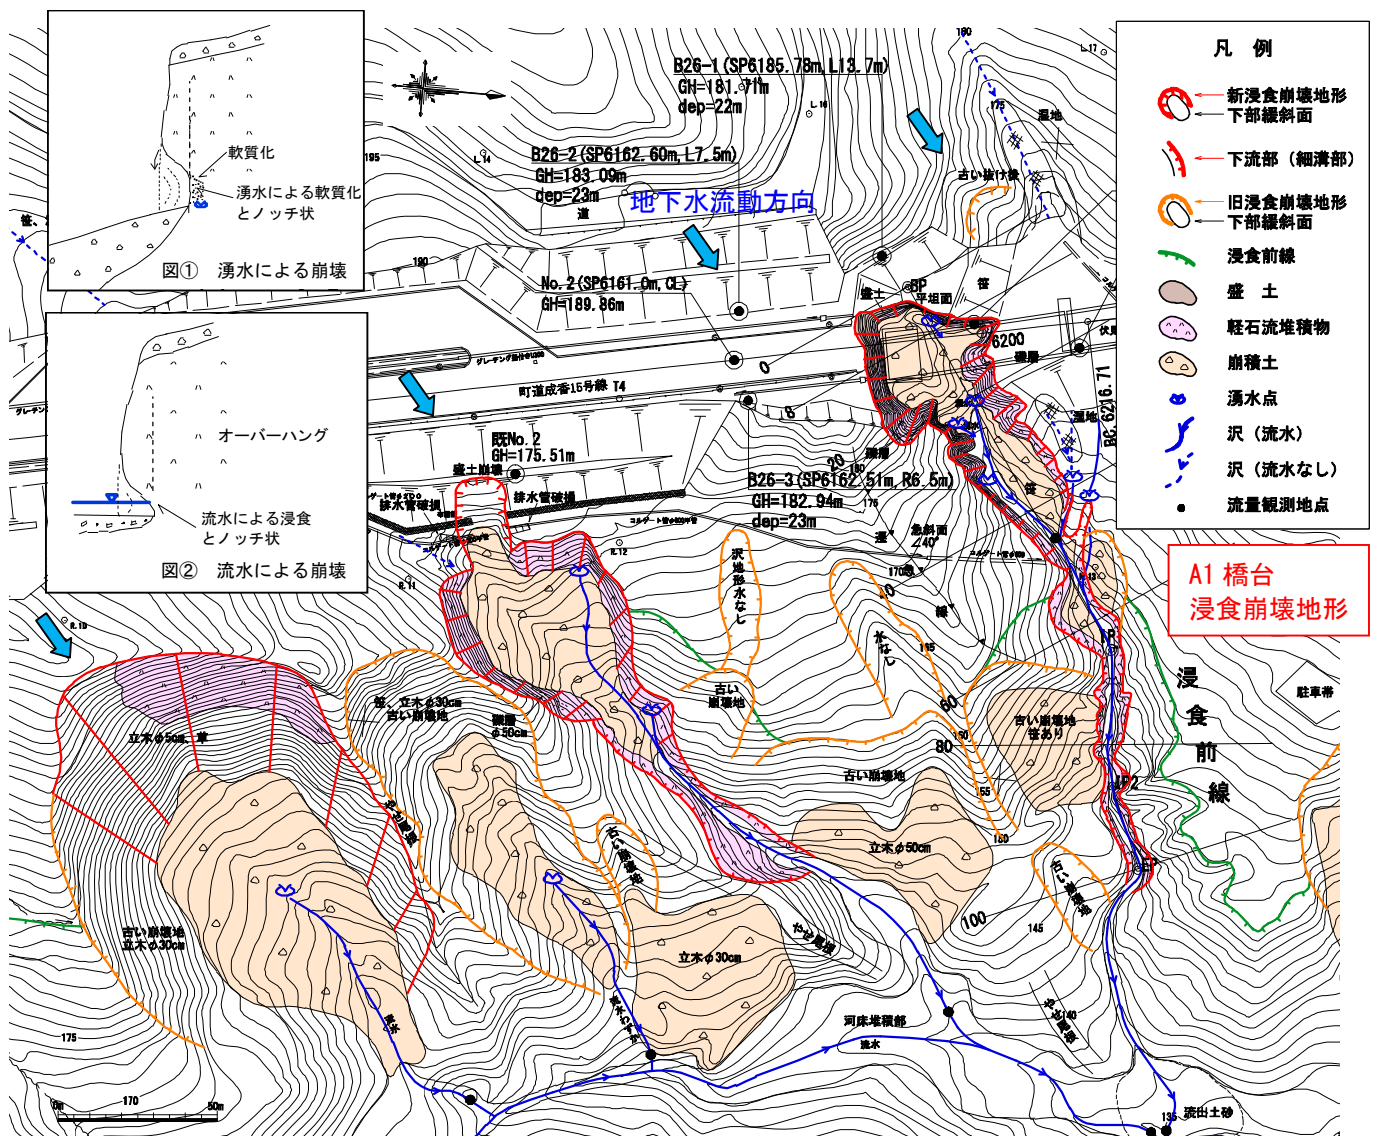
図-2.1 A1 橋台浸食崩壊地形の分布

(2) 伏見橋 A1 橋台が位置する浸食崩壊地形は北東～南西方向に長さ 100m、幅 10～20m の浸食崩壊が発生し、伏見橋が位置する町道成香 15 号線の谷側斜面では浸食前線が認められ、周辺の沢と同方向の北東～南西方向に配列する新・旧浸食崩壊地形が発達する（図-2.1）。

(4) 浸食崩壊地形では湧水が認められる。地下水は浸食崩壊方向に一致する南西より北東方向へ流動していると想定され、湧水は軽石流堆積物を帯水層とする深部地下水であることが確認された。周辺では表流水が流入しない尾根部でも浸食崩壊地形が発達しており、湧水が地形形成の要因となっている。

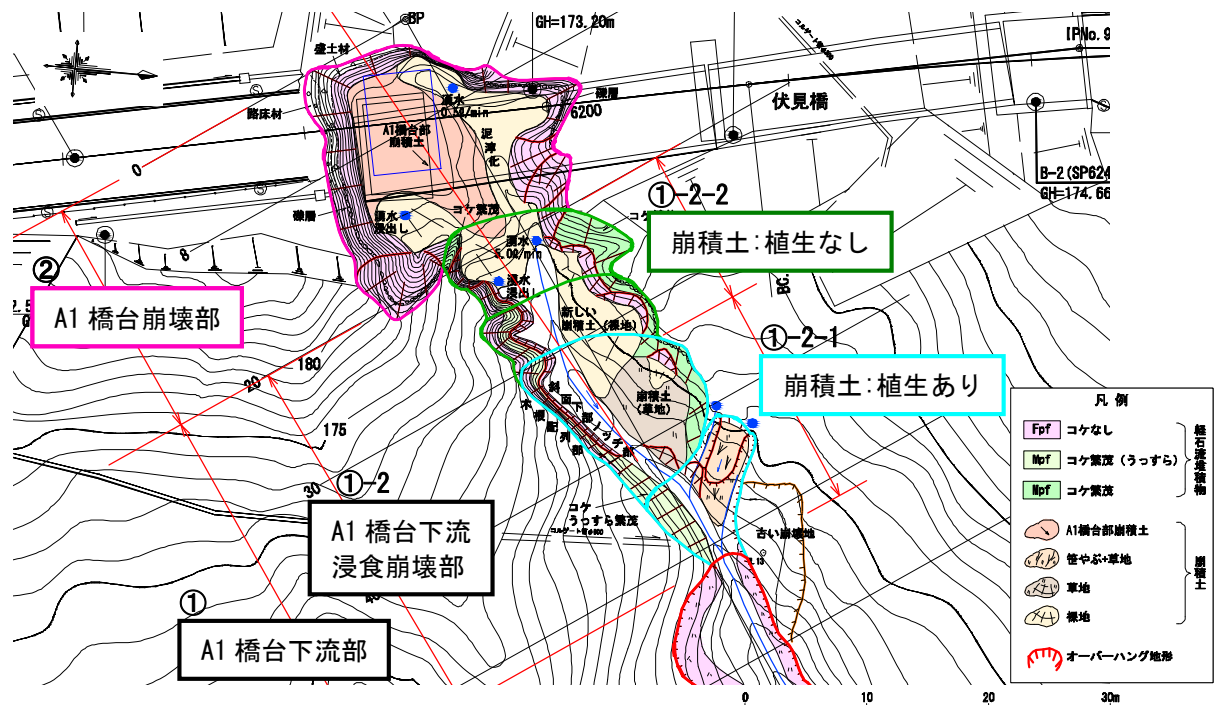
図-2.2 A1 橋台崩壊部・A1 橋台下流浸食崩壊部の植生状況

(5) 伏見橋 A1 橋台が位置する浸食崩壊地形は、植生状況から下流側ほど古い崩壊となっている（図-2.2）。浸食崩壊地形では湧水等による浸食により下部にノッチが形成され、オーバーハング形状により上部が不安定化して崩壊する現象が確認された。

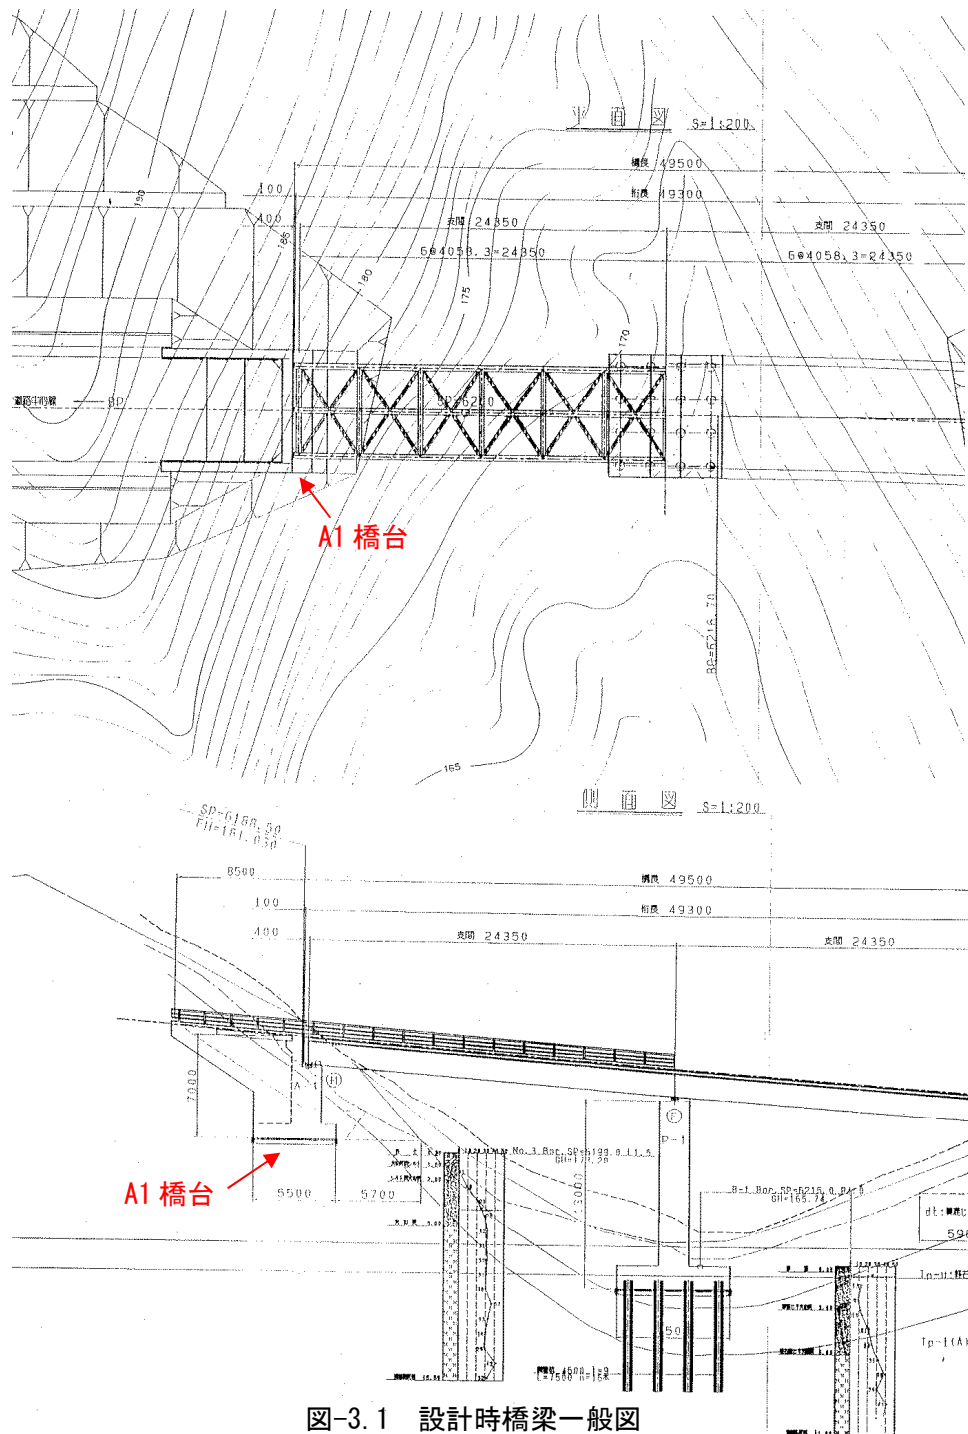
図-3.1 設計時橋梁一般図

平成6年調査による地形図によれば、周辺において地形の崩壊状況は確認されていない。設計当初における橋梁一般図の平面図及び断面図は図-3.1に示すとおりである。

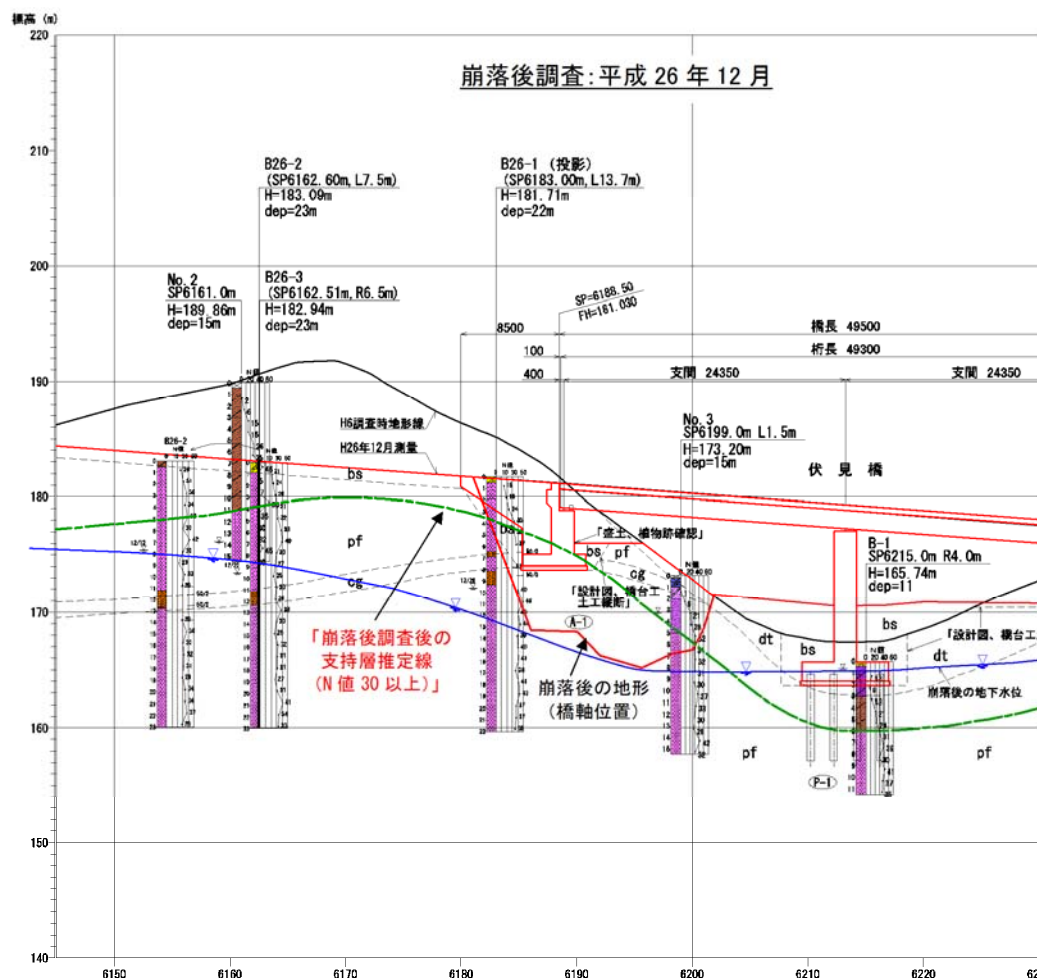
図-3.2 支持層の分布(崩落後調査)

橋台の支持層は、道路橋示方書を基にN値30以上と設定している。崩落橋台周辺で崩落後ボーリング調査等を行った結果、A1橋台の基礎掘削面は支持層以深に位置し、A1橋台はN値30以上の支持層を基礎としていたことが確認された（図-3.2）。

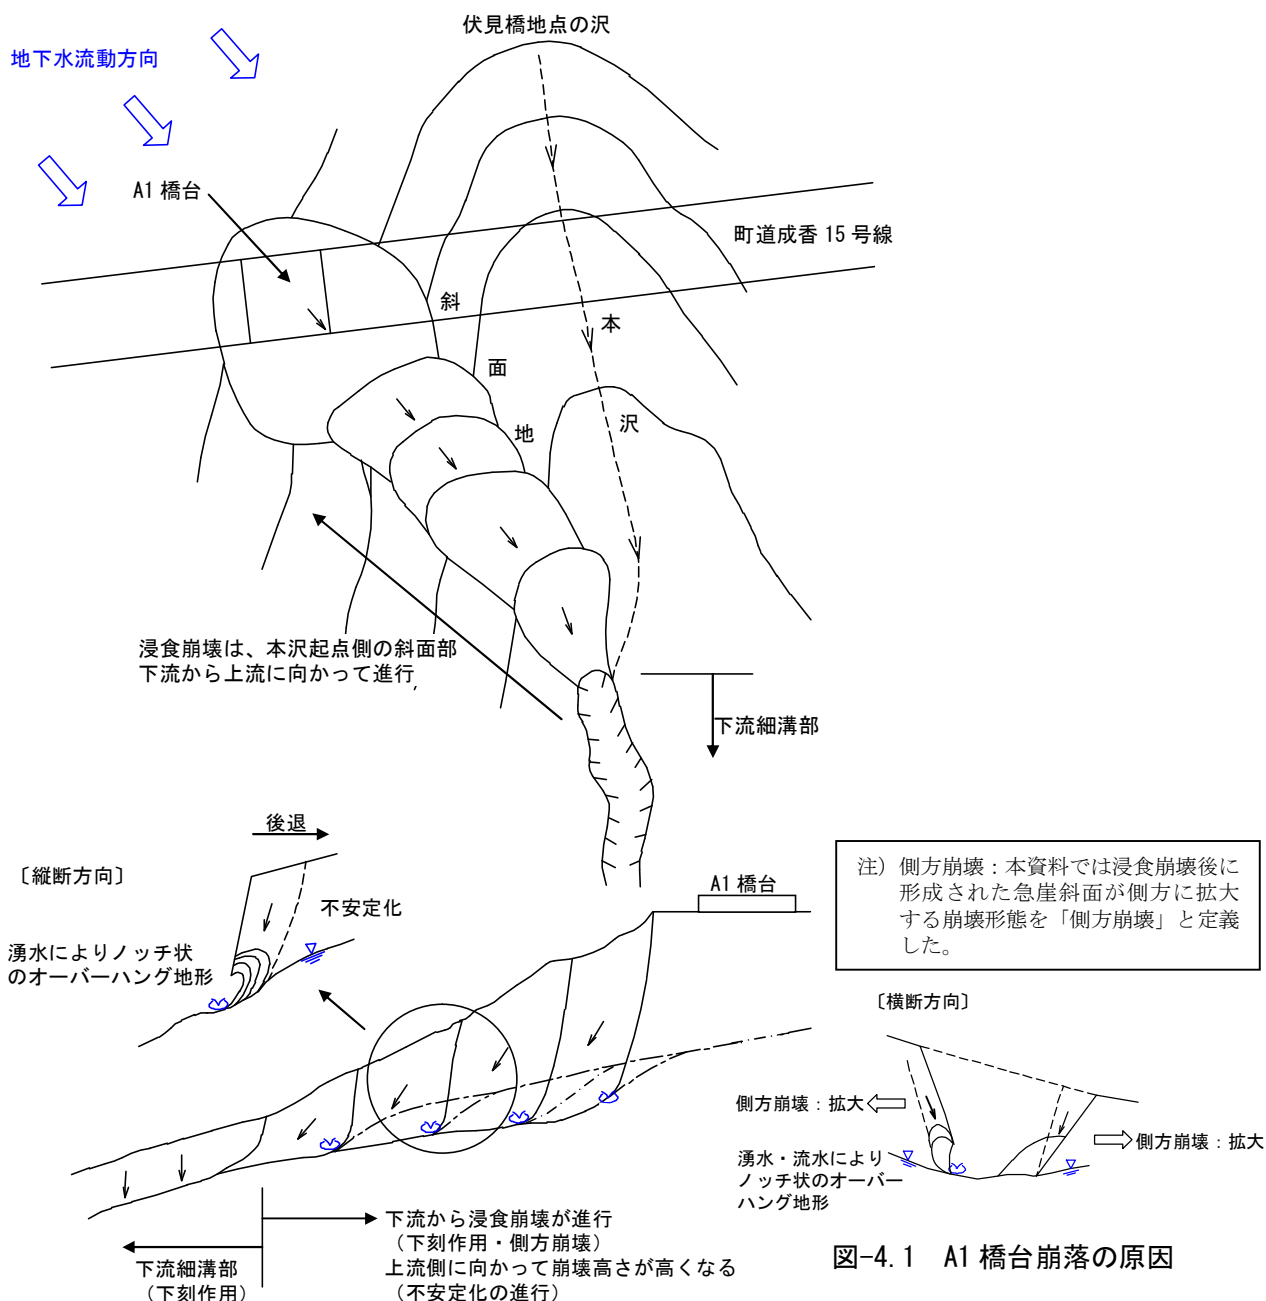
伏見橋の橋台崩落原因は浸食崩壊地形が形成されたことによるものであり、浸食崩壊地形形成のメカニズムは、上流側ほど新鮮な崩壊面を形成していることから、下流側より浸食崩壊が進行したものと判断する。

(1) 素因は、本地域が洞爺湖火砕流台地の浸食域に位置する地形的特性を有し、浸水に脆く下刻作用や側方浸食を受けやすい軽石流堆積物が分布する地質的特性を有していることである。

(2) 主因は、浸食崩壊頭部から恒常的に発生している湧水であり、融雪期や降雨時には相当量が流下していたと推察される。また、崩壊進行の副因として降雨（表流水）、凍上、地震が影響したものと考えられる。

(3) A1 橋台の崩落は、浸食崩壊が下流から上流に向かい進行したため、平成 24 年の橋梁点検以降に浸食崩壊が急速に進行し、橋台部に到達して崩落に至ったものと推察する。
